# Buchholtzpark

Opdracht van projectontwerper voor ontwerp, studies en opvolging van de uitvoering van de herinrichting van het park

Voorontwerp - maart 2022

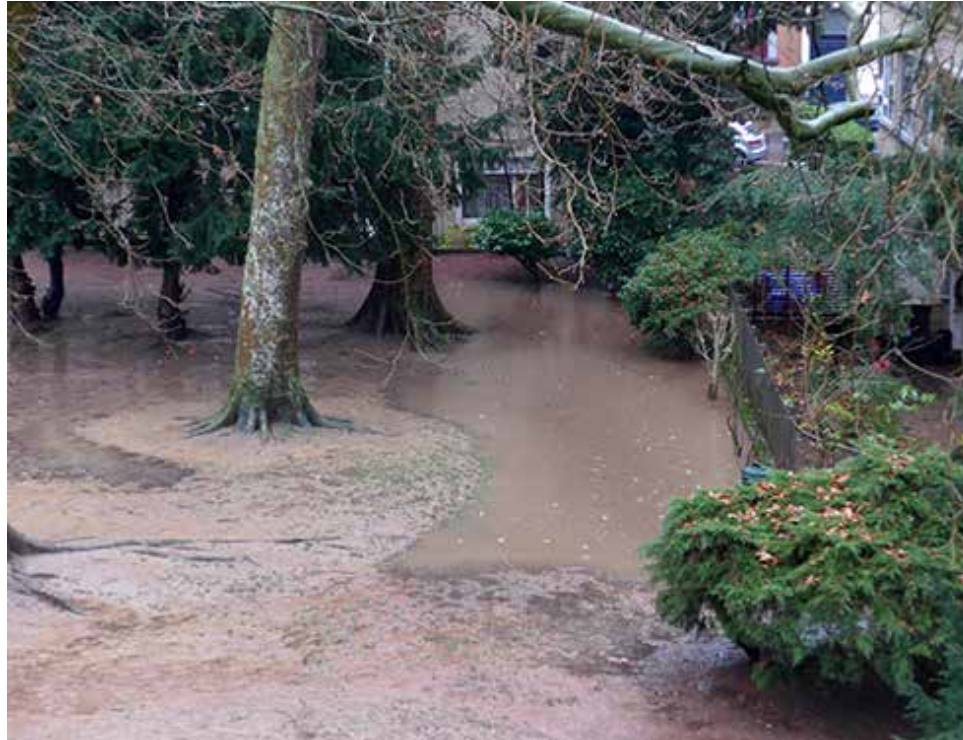
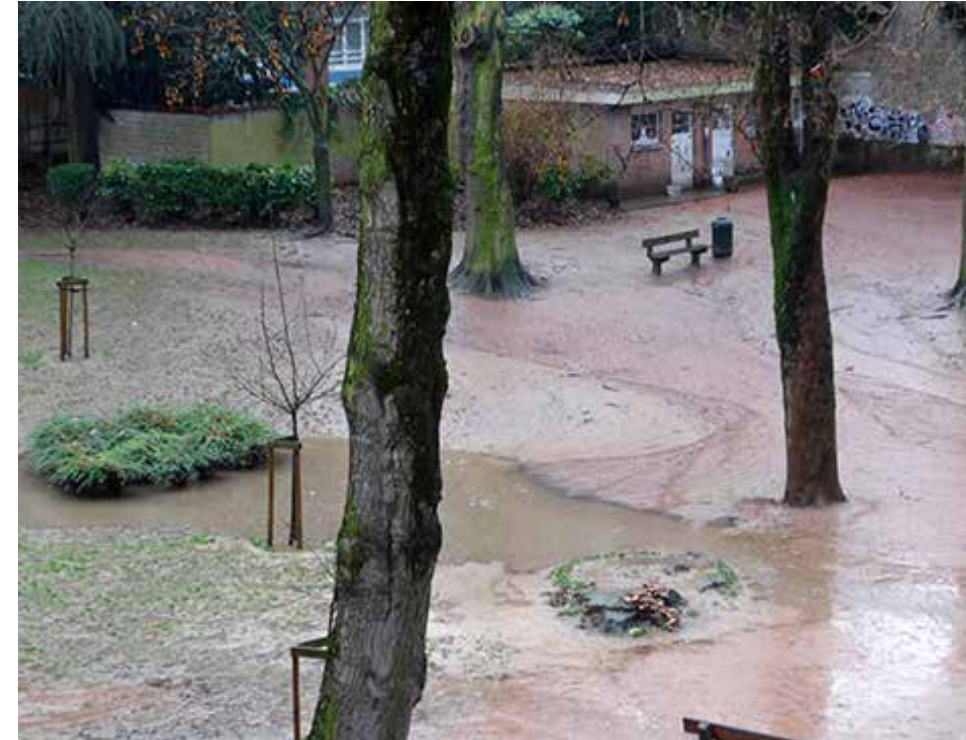
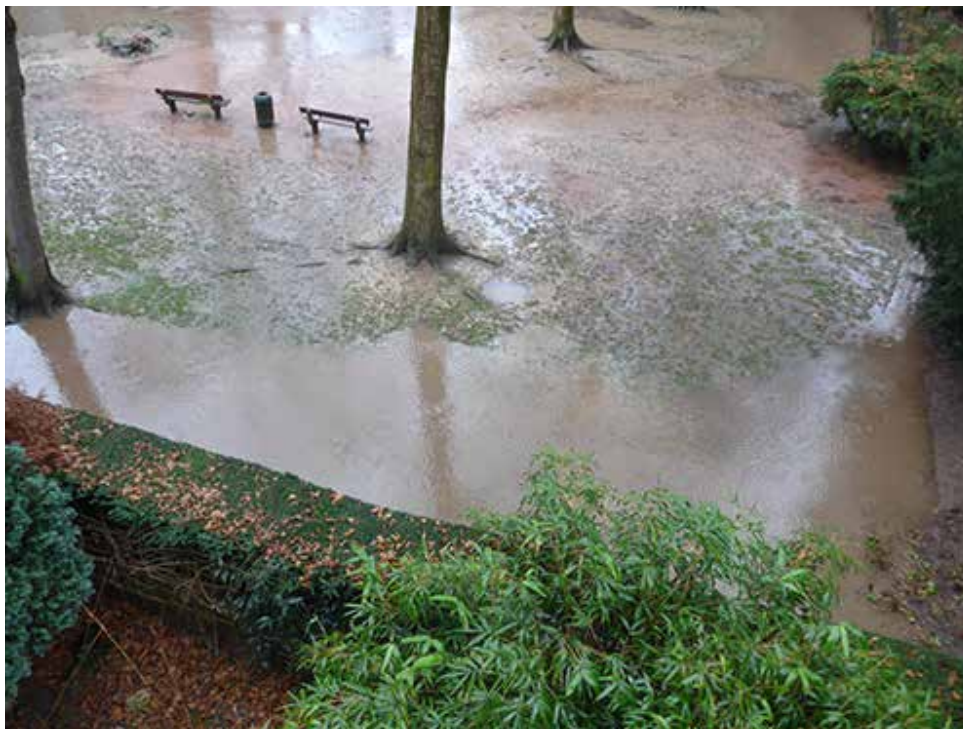
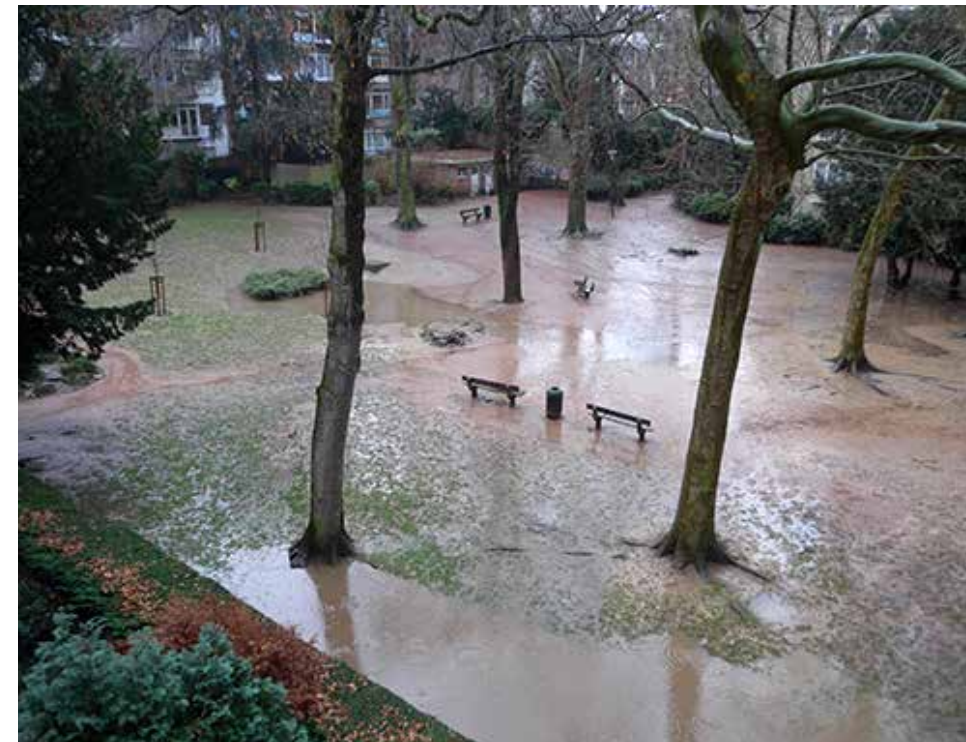
Regen januari 2022 - Bodem ondoordringbaar geworden

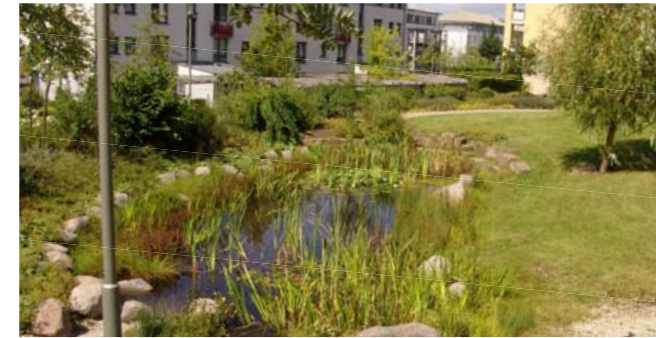
Infiltratiebekken

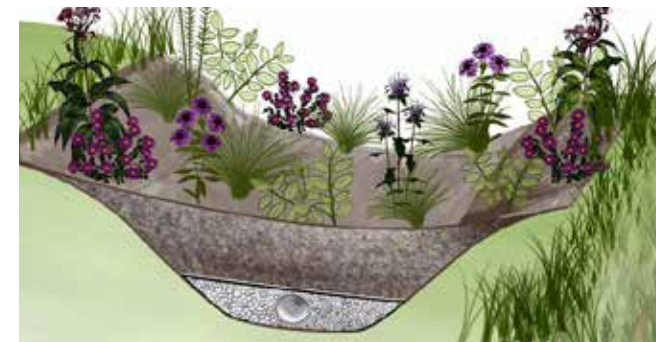
Drainerende regentuin

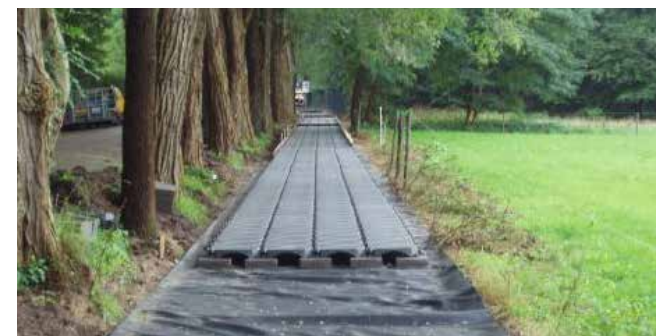
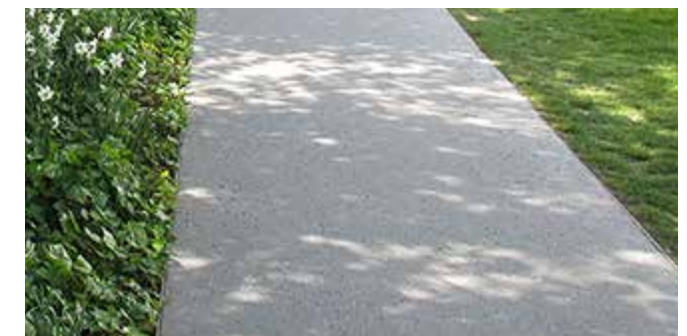
Wandelpad en fundering met cassetenvloer

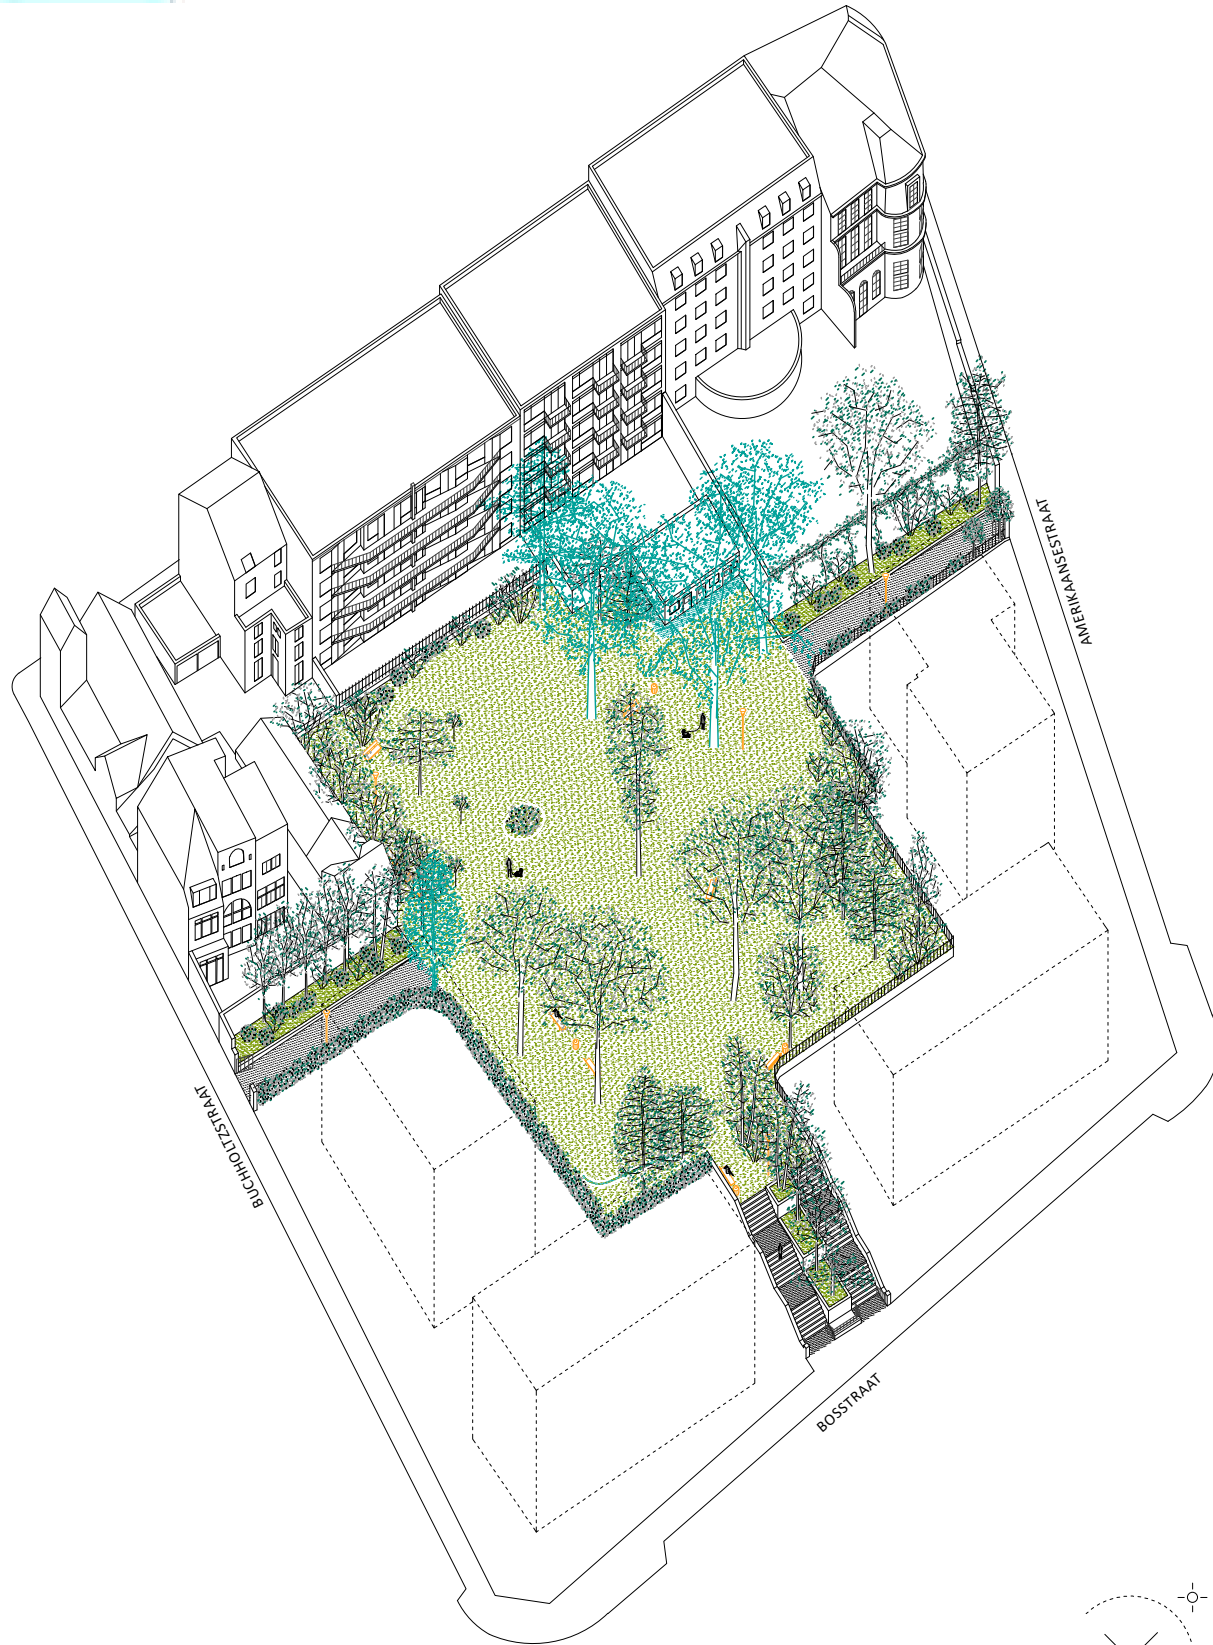
Bestaande situatie
